## **GÄRDE**

Häradsbygden, Härads fjärding, Leksands socken

Leksands kulturmiljöprogram

Antagen av samhällsbyggnadsutskottet 2021-05-27

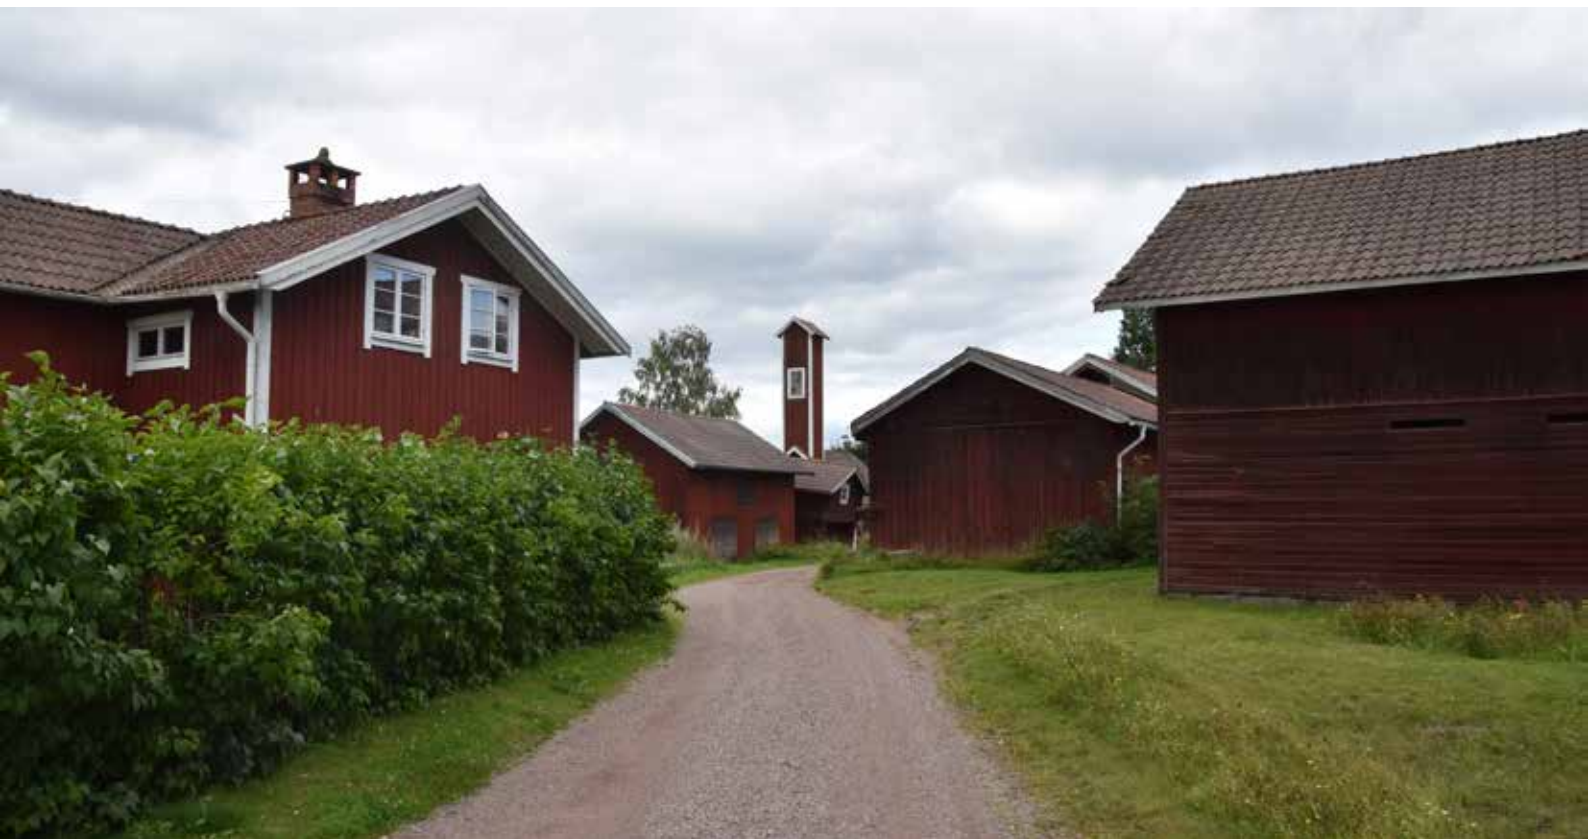
*Sluten bebyggelsen i norra delen av byn. Nästan alla hus i byn är byggda i trä, med långsmal form och med sadeltak. Många äldre hus har dock mer eller mindre förändrats under 1900-talet. Det höga tornet är ett slangtorn tillhörande byns brandstation. Brandstationen är belägen på fastigheten Gärde 19:3. Till höger i bilden syns fastigheten Gärde 9:8.*

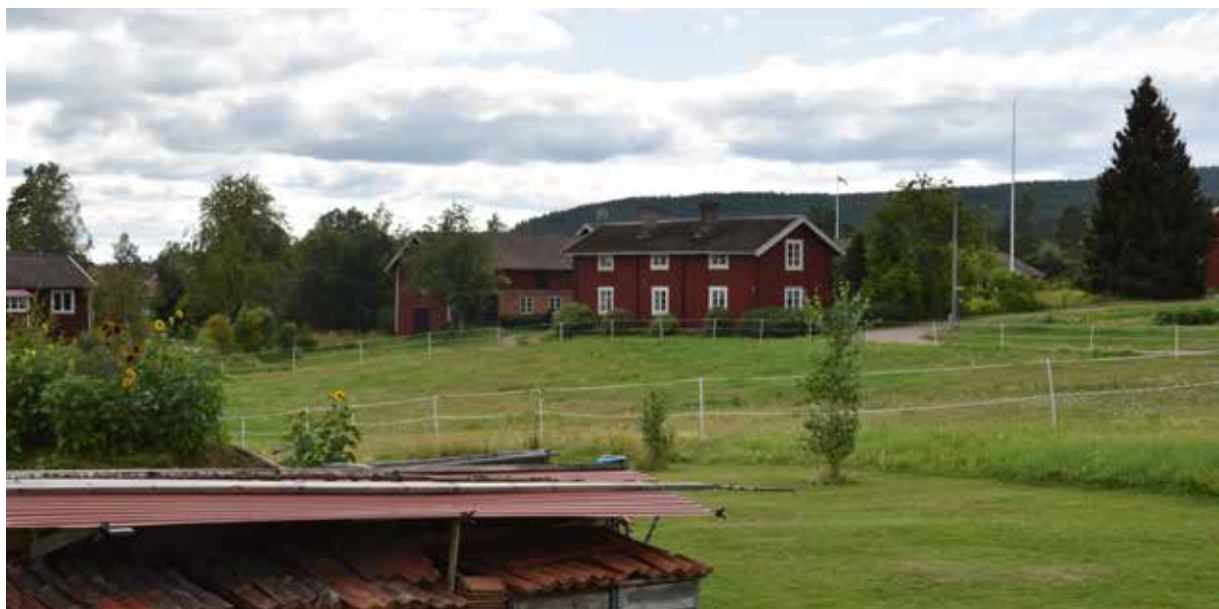
*Mer ålderdomlig parstuga, dock med förändrade detaljer, i byns södra del. Gärde 3:6.*

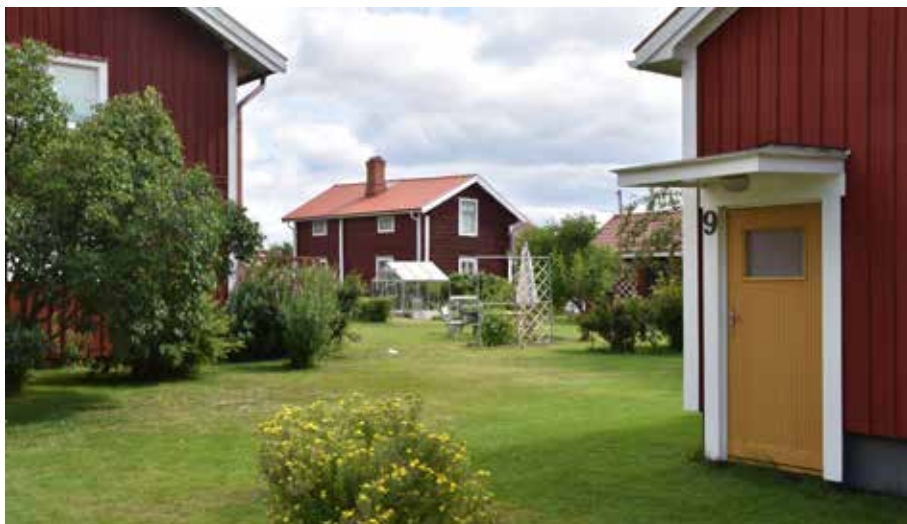
*I söder är gårdarna bitvis tätt placerade. I bilden syns en ålderdomlig parstuga, och närmast i bilden ett modernistiskt småhus som anpassats till bymiljön genom färgsättning och materialval. Gärde 5:27 och 2:10.*

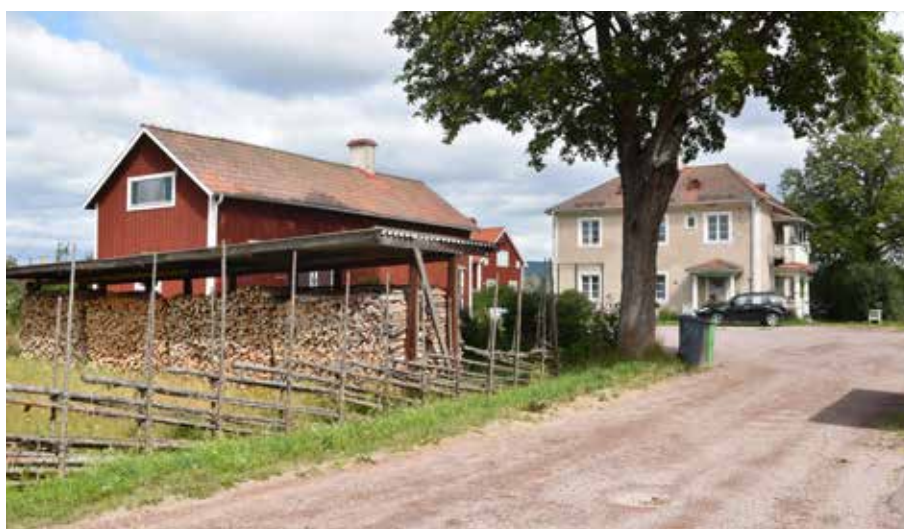
*Manbyggnad med reveterad fasad i östra delen av Gärde. Det finns flera reveterade byggnader i byn. Ursprunglig färgsättning på sådan puts går ofta i spekrat ockra, järnvitriol och umbra. Gärde 2:17.*

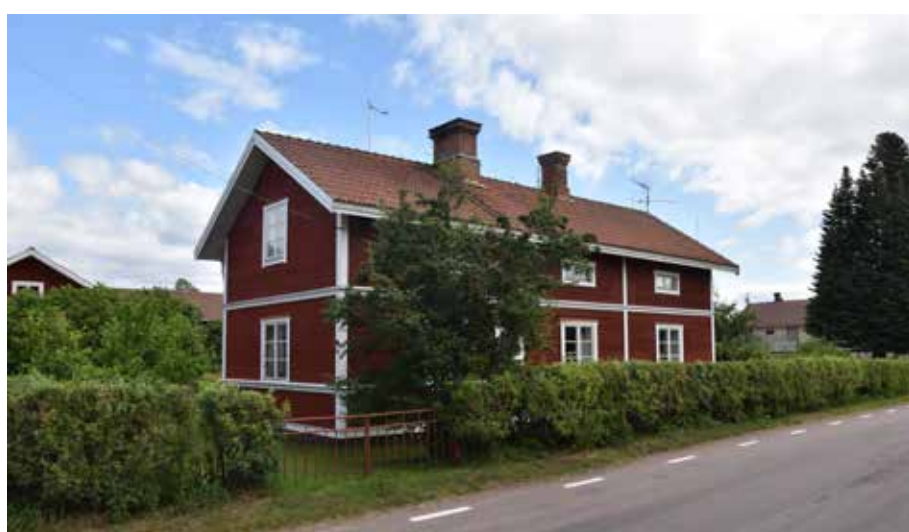
*Panelinklädd äldre parstuga i norra delen av byn. Gärde 6:20.*

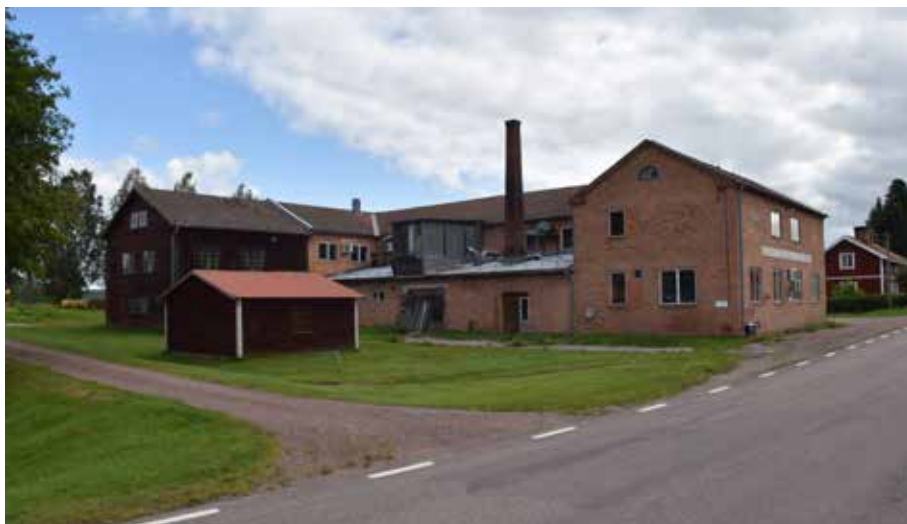
*Möbelfabriken i norra delen av byn. Byggnaden karakteriseras av dess tegelfasader och detaljer i densamma. I norr finns en utbyggnad i trä med äldre spröjsade fönster. Det finns även en tegelskorsten med rektangulär form. Gärde 15:17.*

Möbelfabriken i den norra delen av byn är värdefull eftersom den är byggd med hög hantverks- och utformningsmässig kvalitet och kan berätta om hur småindustrier i vissa byar kom att komplettera mer traditionella näringar under bland annat 1800-talets senare del och 1900-talet.

- Byggnadens karaktäristiska blottlagda blockförbandsmurar och detaljer i murverket så som takfot och fönstervalv.
- Den putsade skyltytan mot Häradsvägen.
- Byggnadens murade rektangulära och avsmalnade skorsten.
- Befintliga fönster och dörrar, särskilt de spröjsade fönster som finns på trädelen i nordöst.
- Takets befintliga utformning med tvåkupigt taktegel.

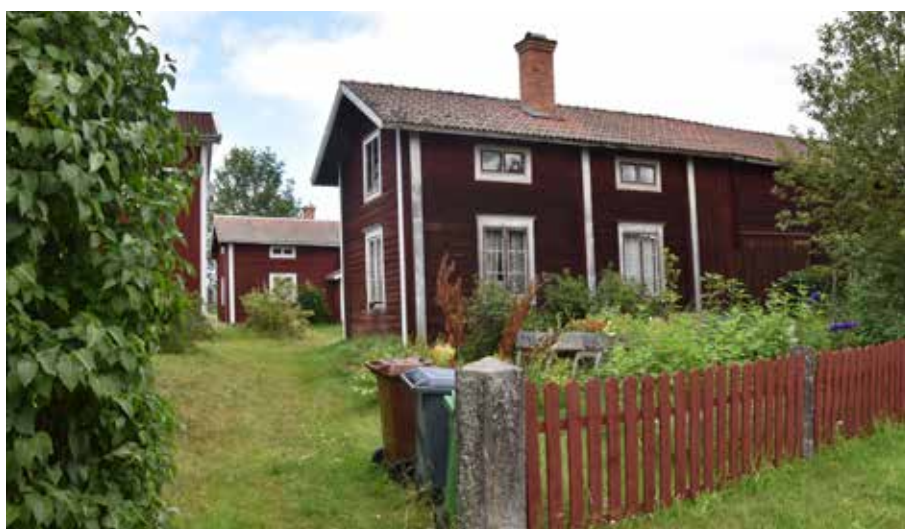
*Det är vanligt med äldre välbevarade sekundära bostadshus som är sammanlänkade med ekonomibyggnader. Gärde 9:8.*

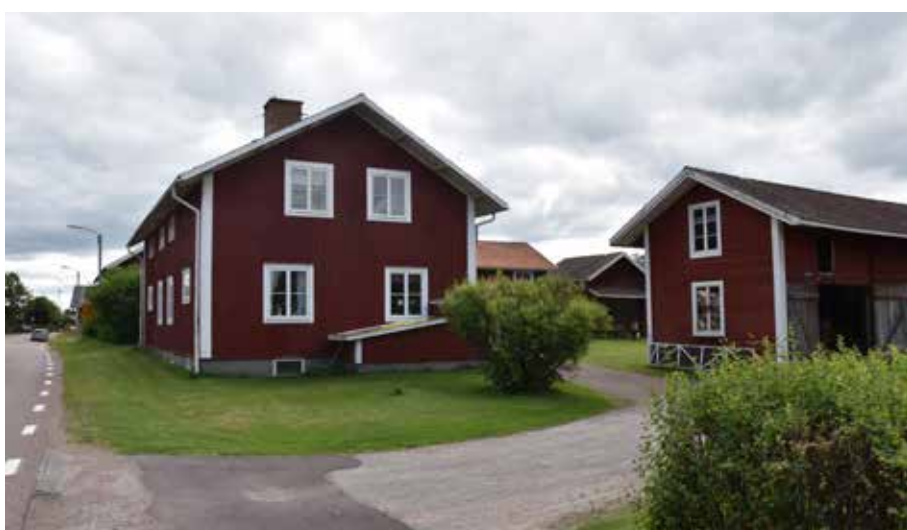
*Korsplanshus från sent 1800-tal eller tidigt 1900-tal på en gård med ekonomibyggnader från samma tidsperiod. Detaljer på bostadshuset är dock förändrade, vilket antyder en modernisering kring 1900-talets mitt. Gärde 22:4.*

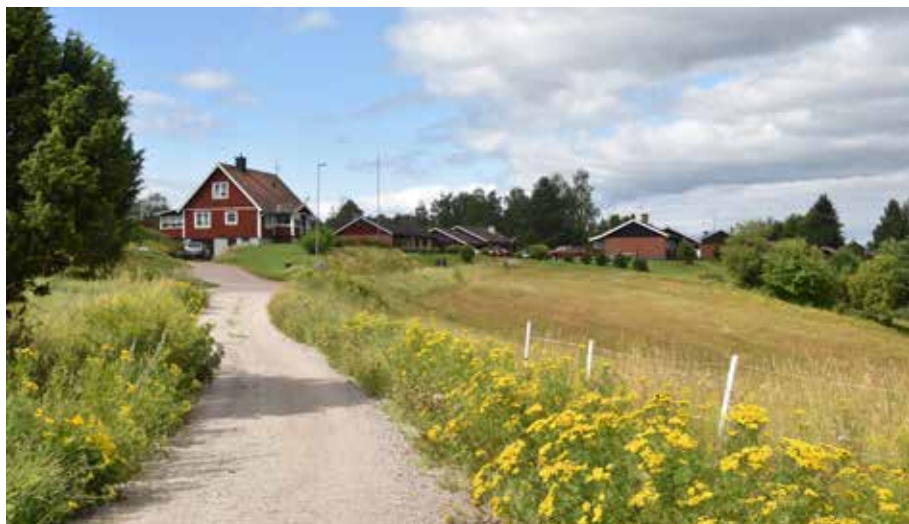
Nordväst om byns huvudklunga finns ännu en åsrygg med bebyggelse, men av delvis avvikande karaktär i form av tegelhus. Gärde 2:6.

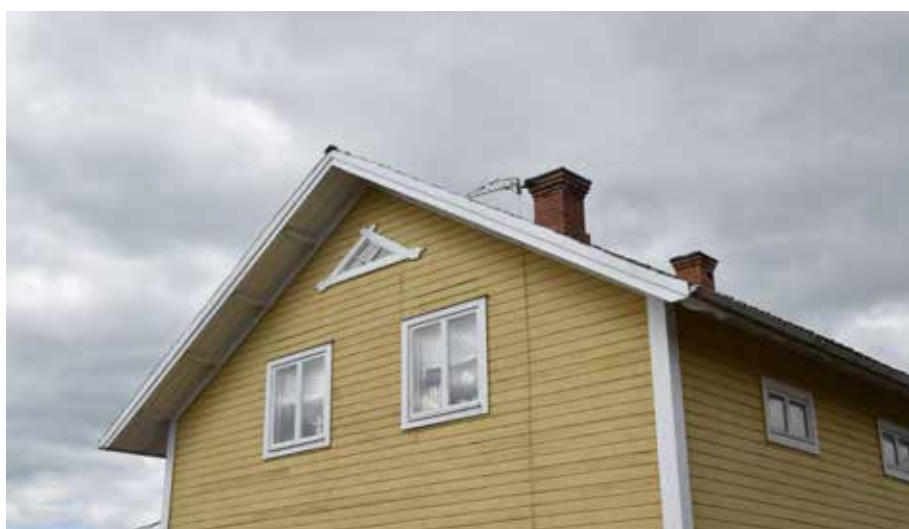
Ljust guldfärgad fasspontad panel på ett korsplanshus i södra delen av byn. Lika som många andra liknande hus har byggnaden moderniserats kring 1900-talets mitt. Gärde 24:3.

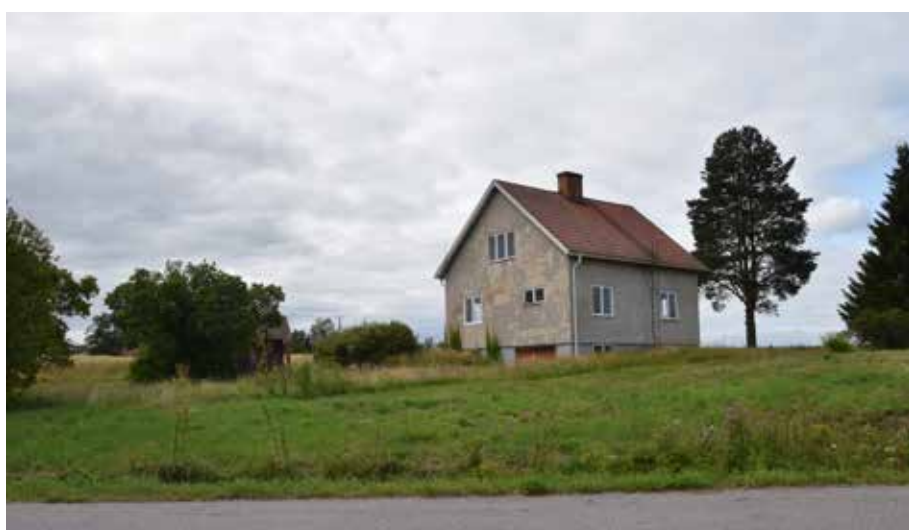
Utanför byn finns en ett ensligt beläget funktionalistiskt småhus. Byggnaden kan berätta om den renodlade funktionalismens utbredning i Leksands byar. Renodlad funktionalism är ovanlig i byarna. Ytteråkerö 25:5.

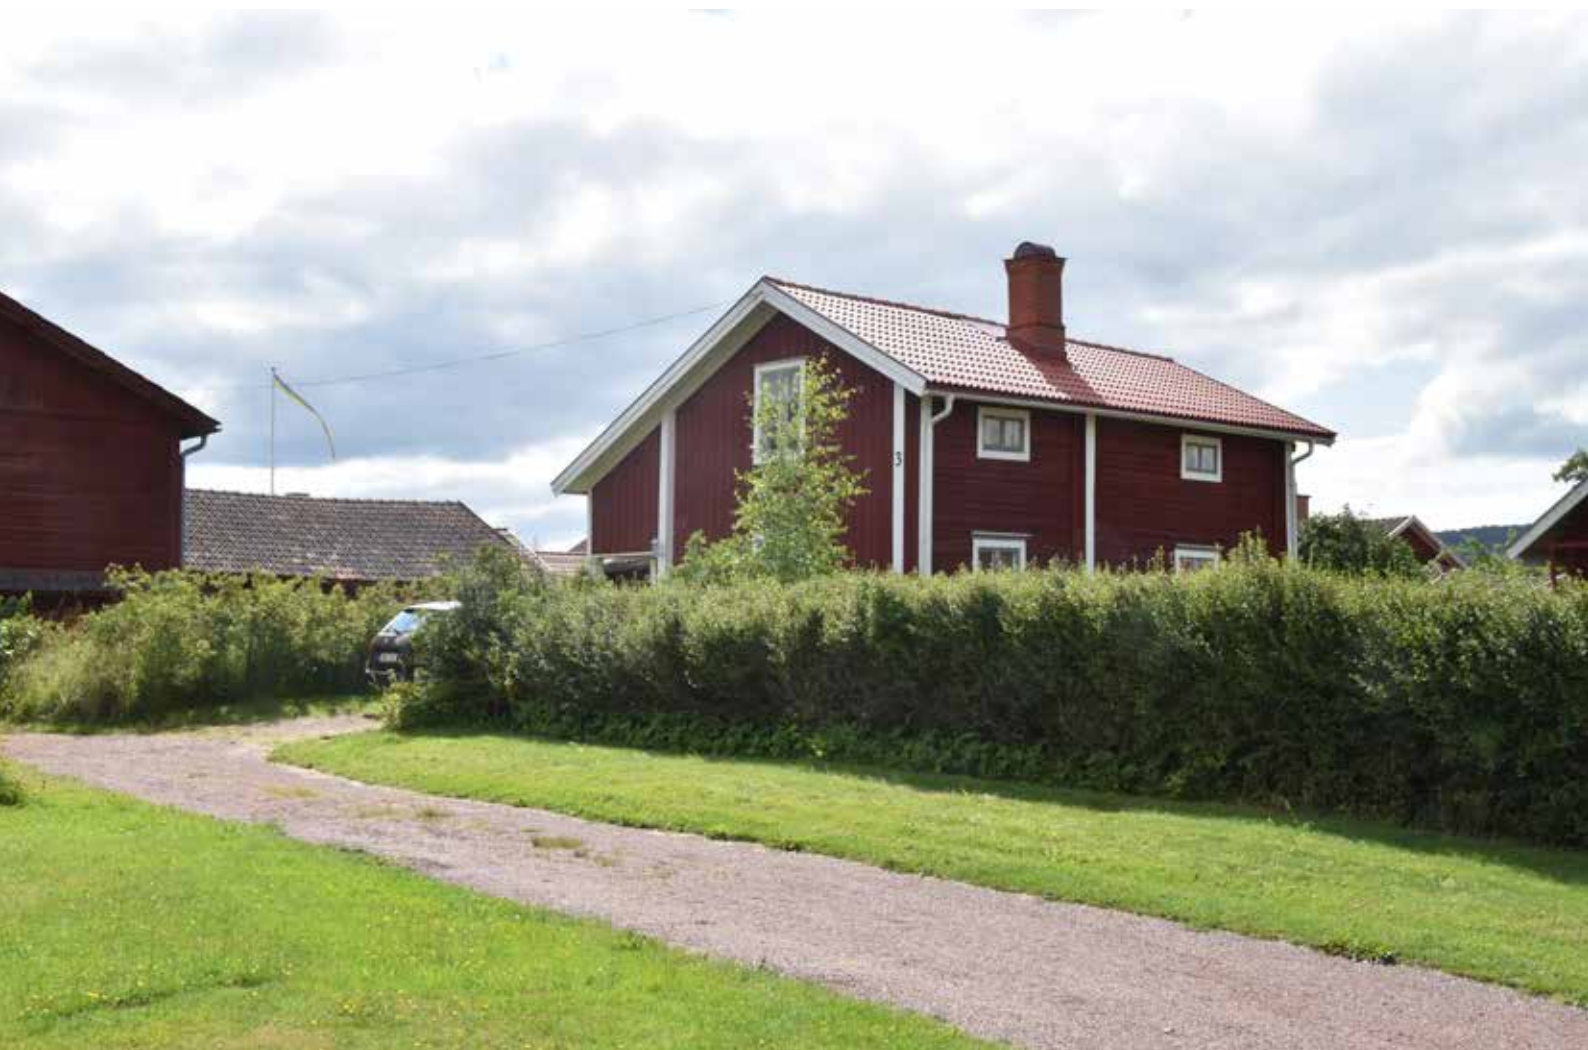
*Äldre enkelstuga med delvis välbevarade detaljer. I bakgrunden syns delvis det mycket tätt bebyggda område som finns mellan Näsgrattu och Bygattu. Gärde 5:27.*

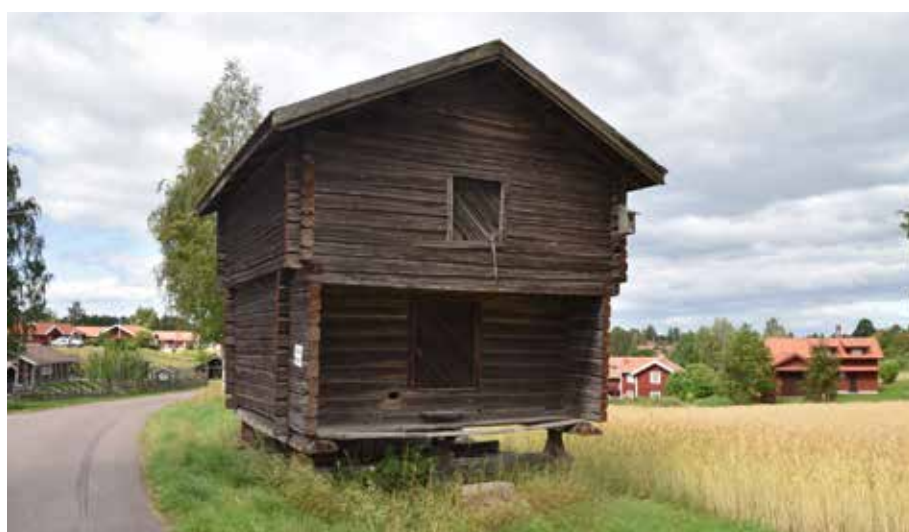
*Ålderdomligt gavelhärbre väster om bykärnan. Byggnaden och andra liknande knuttimrade hus av hög ålder är omistliga för förståelsen av timmerhuskulturen i Leksand och bör därför bevaras i befintligt skick. Gärde 18:7.*

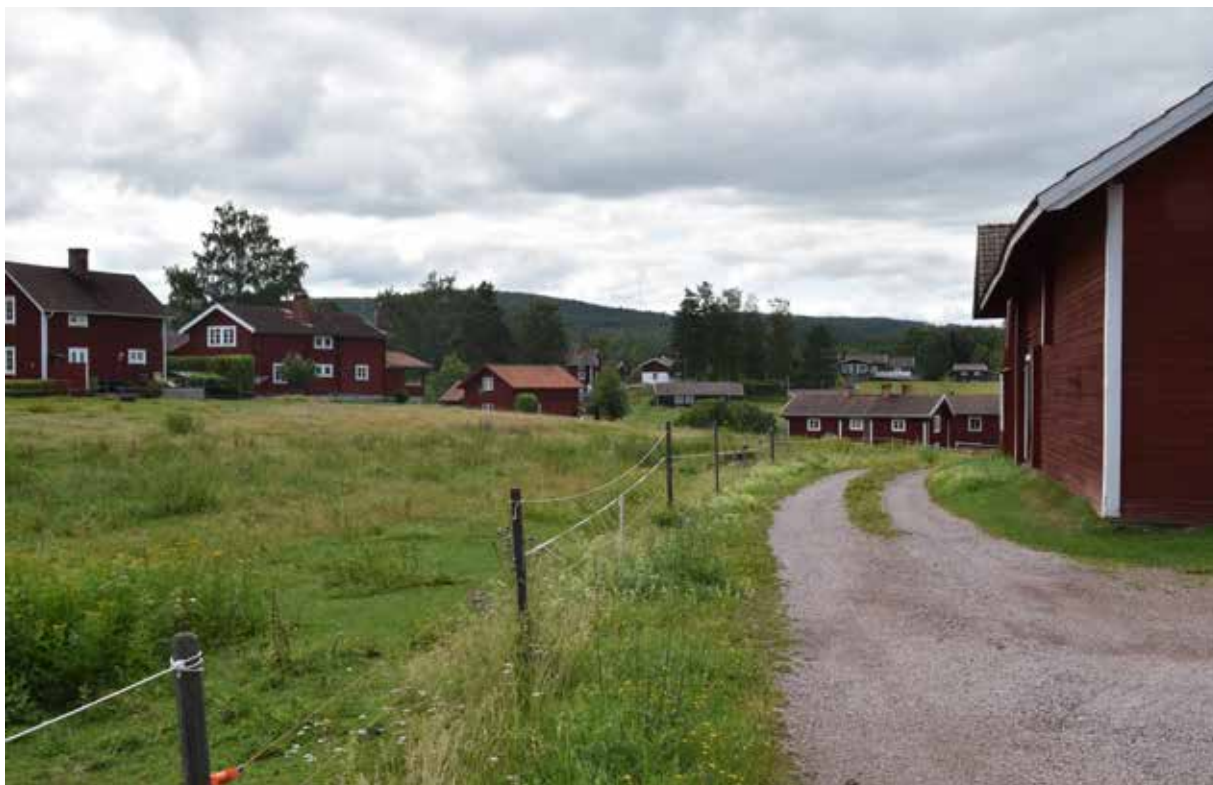
*Det finns öppningar med odlingsmark och tomtmark mitt i byn. På bilden syns särskilt tydligt att de åsryggar och åsgravar som löper genom byn i nord-sydlig riktning.*

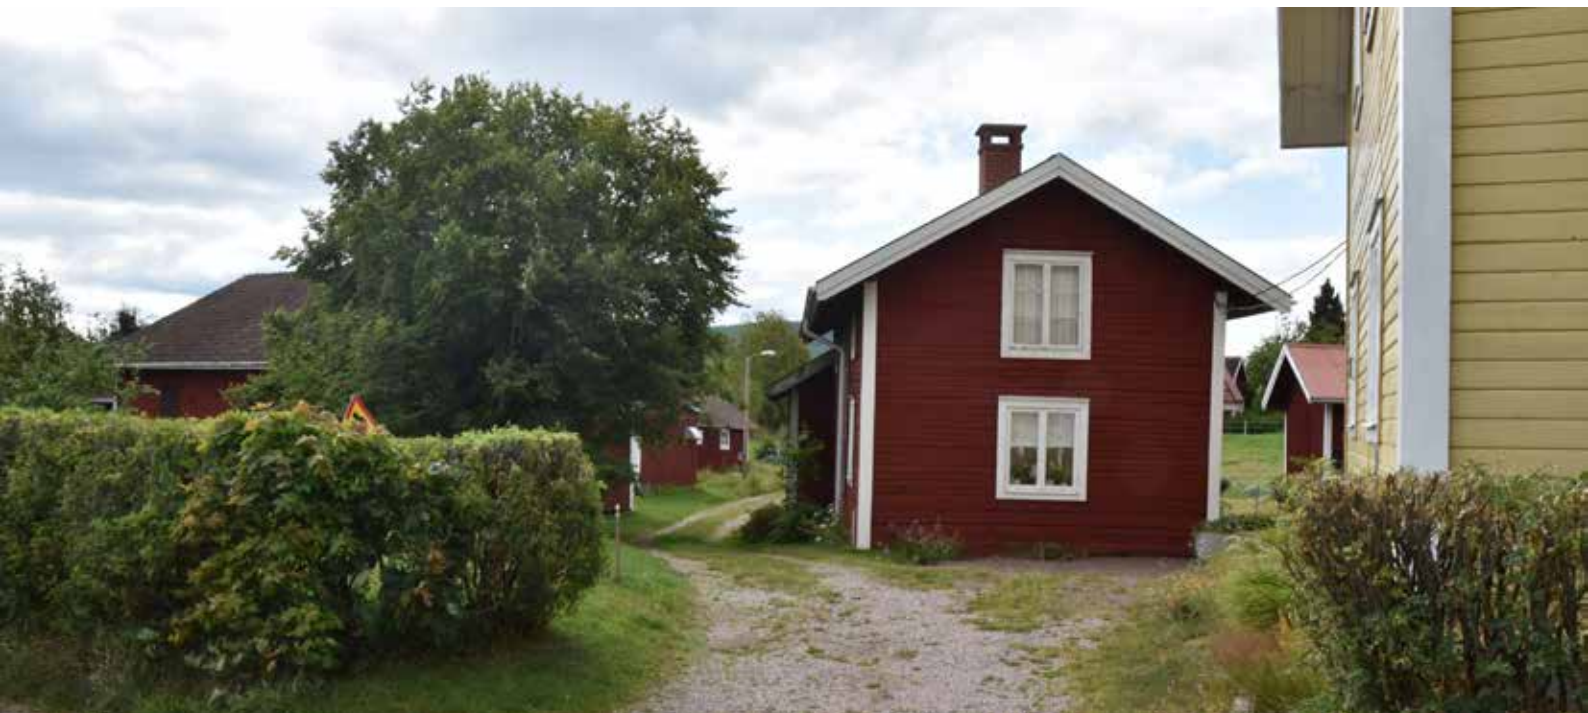
Äldre enkelstuga i byns södra del. Byggnaden står på ett gårdstun som kompletterats med ett korsplanshus under 1800-talets slut eller kring 1900-talets början. På enkelstugans övervåning finns ett äldre bevarat fönster. Gärde 24:3.

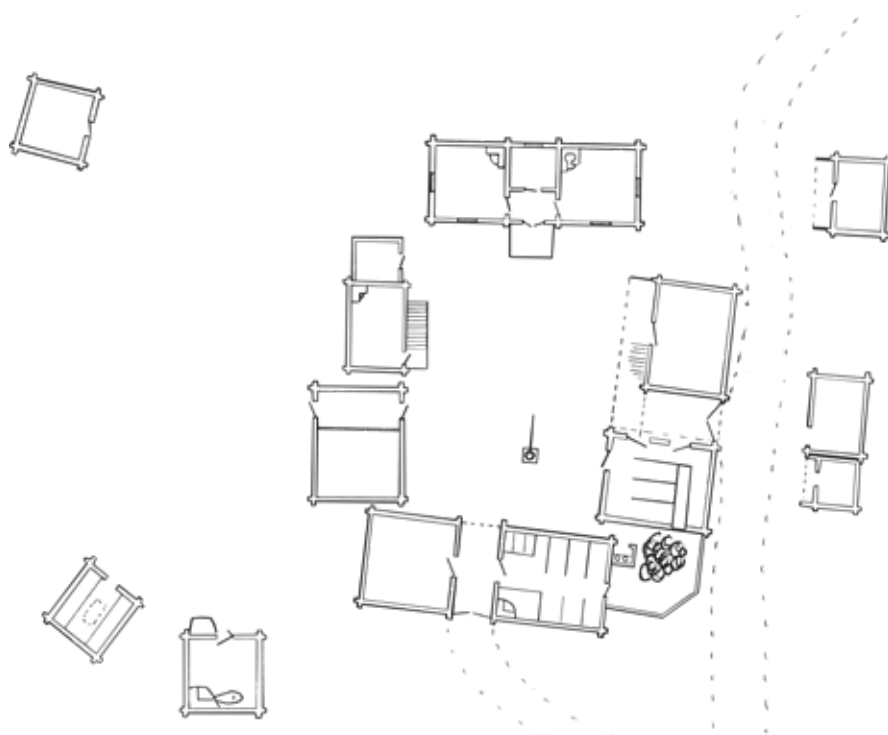
Kringbyggd gård med ålderdomliga timmerhus. längst upp från vänster: hölada, parstuga (bostadshus), långsideshärbre, källarstuga, loftbyggnad med portluder, vagnsbod sammanbyggd med kortsideshärbre, tröskloge, brunn, stall, torkhus, smedja, lada och fähus med portluder och dyngstad.

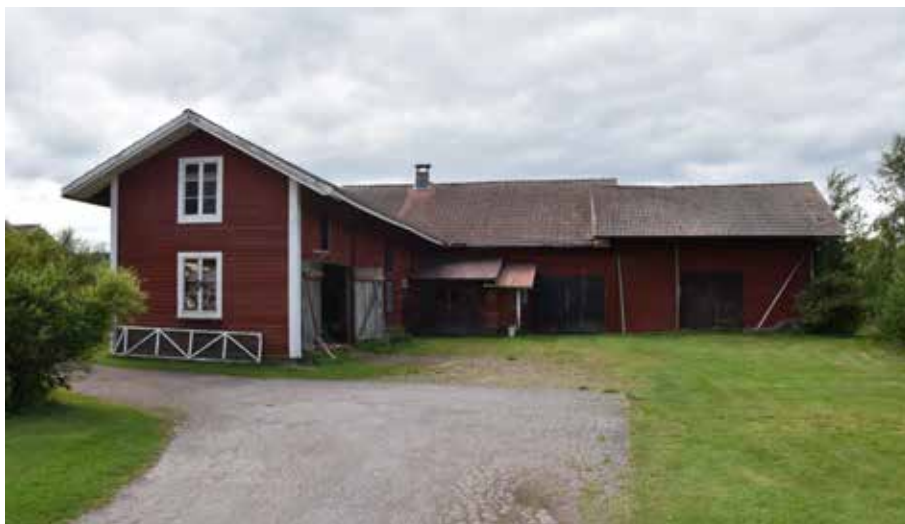
*Timmerhus med olika funktioner sammanlänkade i kringbyggda former. Byggnadernas storlekar antyder att de uppförts under 1800-talet. Gärde 22:4.*

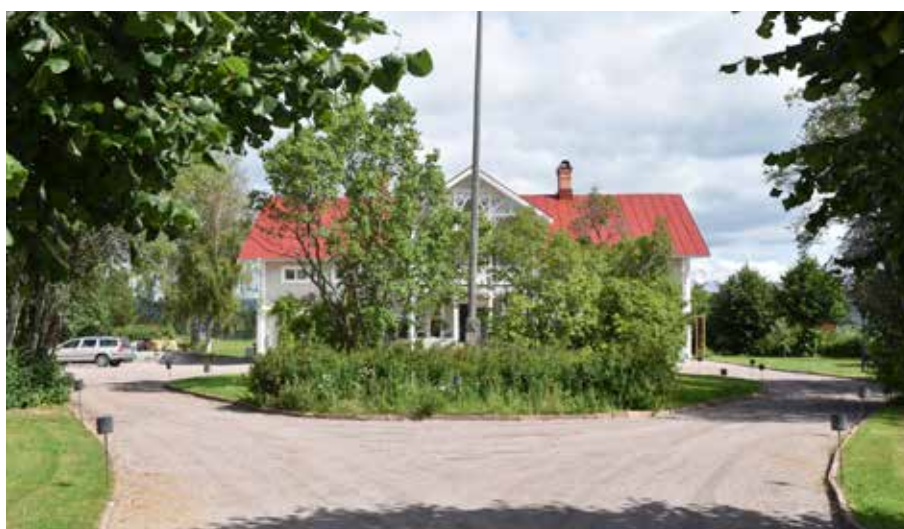
*Stor putsad salsbyggnad med mycket höga kulturvärden på Carlstensgården. Byggnaden var tidigare ljusgul. Gärde 1:57.*

- Befintliga farstukvistar i snickarglädjestil, med profilsågade detaljer, komplicerade fönster och spegeldörrar. Särskilt värdefull är farstukvisten på Carlstensgården, som ligger på fastigheten Hagen 1:57.
- Befintliga äldre träfönster: befintlig fönstersättning; befintliga fönsterkarmar; befintliga fönsterbågar i trä med fasta spröjs av trä eller bly tillkomna innan 1950; befintliga fönsterrutor tillkomna innan 1950; profilerade fönsteröverstycken; dekorativa gavelfönster; befintliga fönsteromfattningar utförda i slätputs.
- Befintlig karaktär på tak och takutsprång – befintliga paneler, taktassar och stuprör. Befintliga en- eller tvåkupiga tegeltak, befintliga takformer - sadeltak och valmade sadeltak. Befintliga skorstenar i tegel.

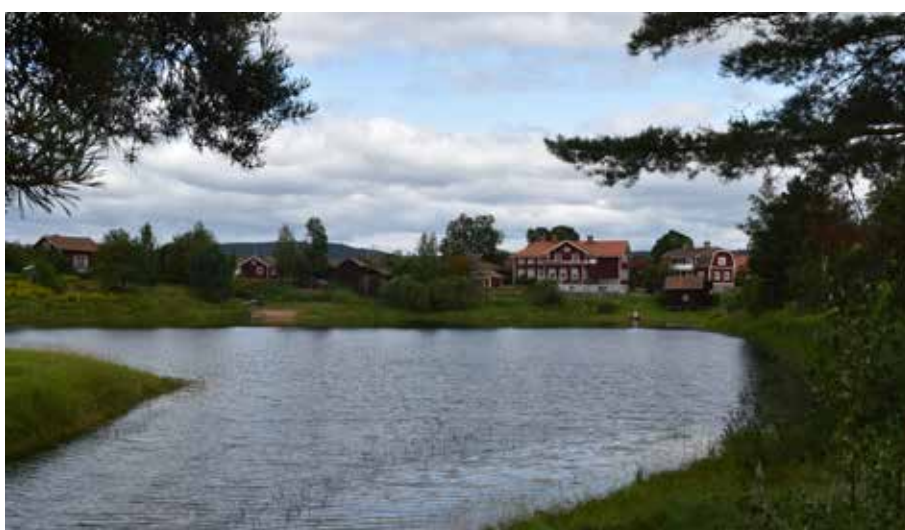
*Kattloken med bebyggelse i både Gärde och Hagen. I bildens mitt skymtar den överbyggda tvättbryggan.*

Tvättbryggan tillhör en kategori med timmerkonstruktioner som varit viktiga för det gemensamma livet i byn. Häradsbygdens byar är ofta uppbyggda kring tjärnar, och tillgången till vattnet har sannolikt varit en viktig gemensam fråga i byn. Byggnadsverk som nyttjats vid tjärnar, exempelvis tvättbryggan, är värdefulla därför att de kan berätta mycket om det gemensamma livet i byarna i äldre tider.

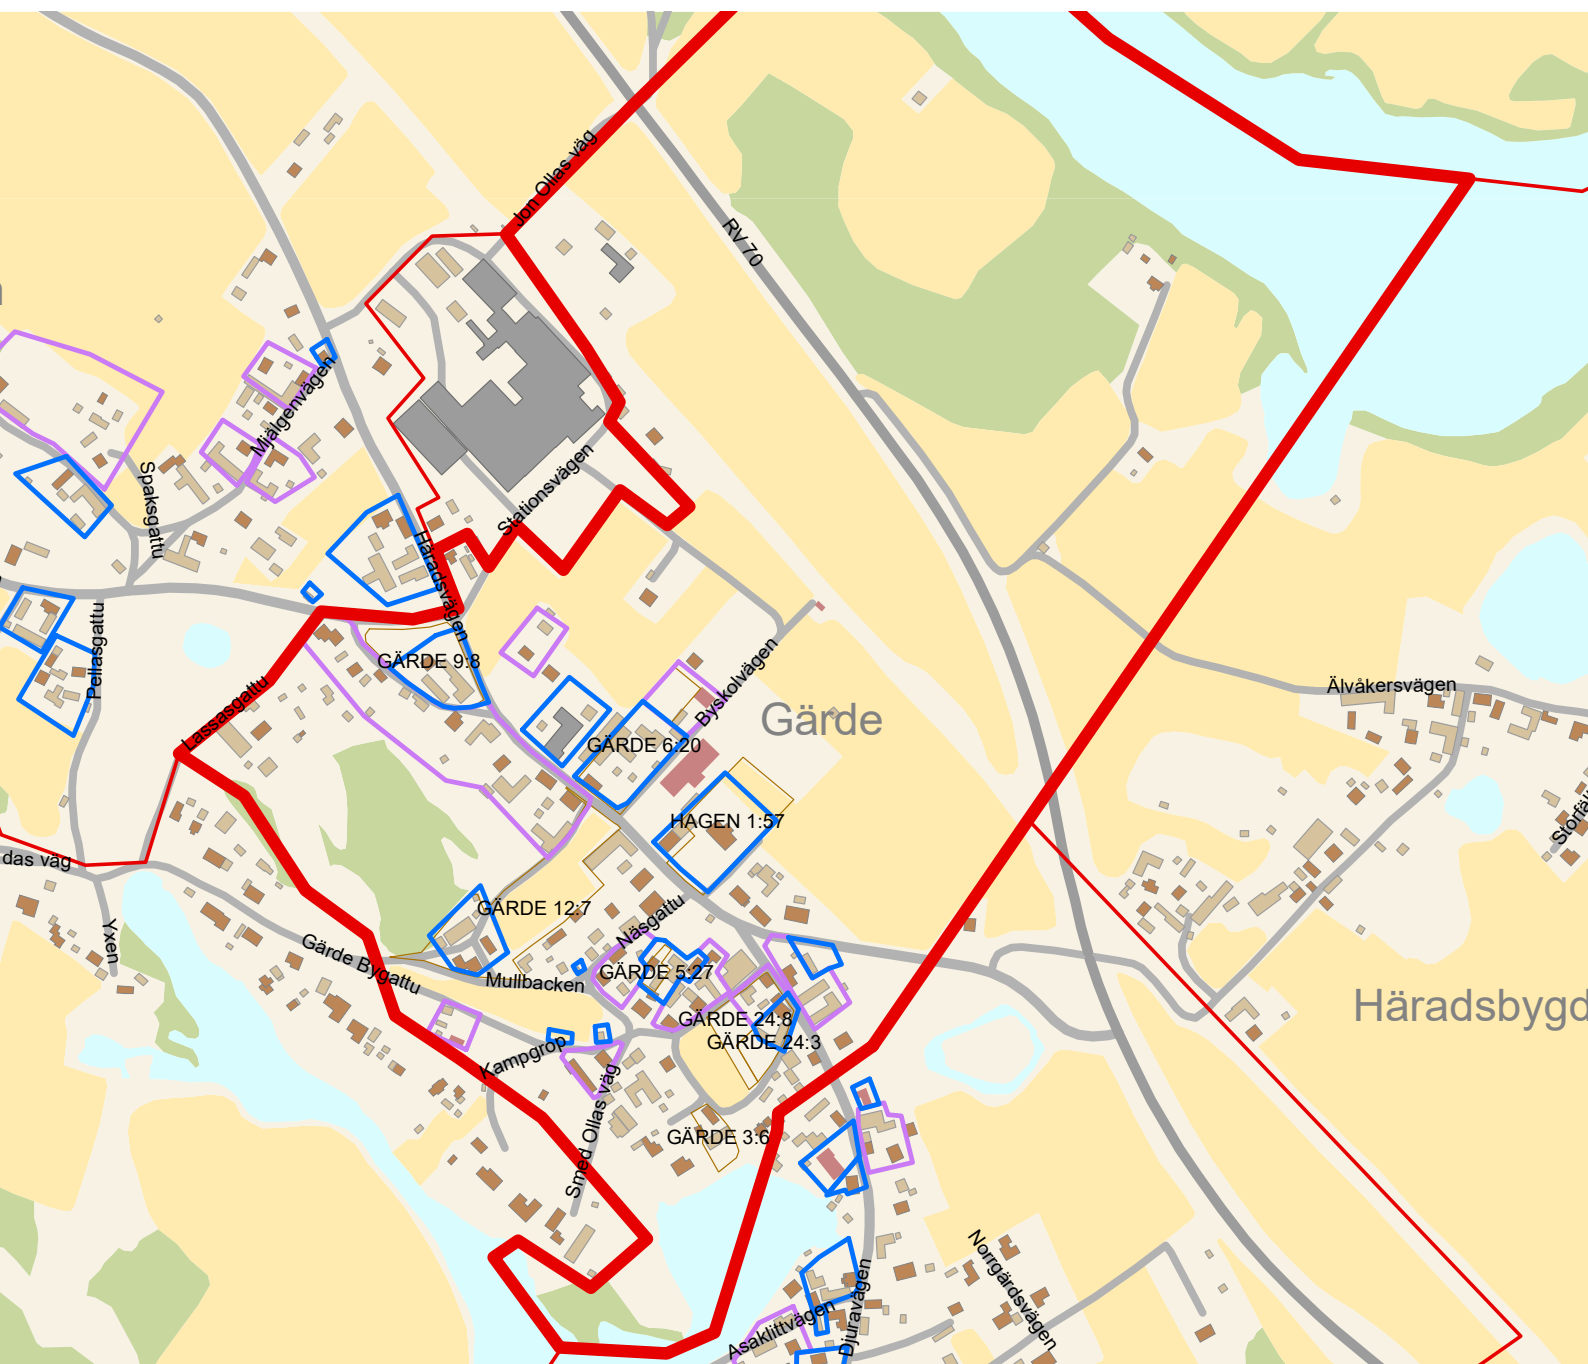
Värdekartan redovisar en klassificering av miljöer och bebyggelse enligt följande: **Röda områden** markerar större landskaps-avsnitt och bebyggelseområden med kulturvärden eller mycket höga kulturvärden. Värdebärande egenskaper inom dessa områden kan exempelvis vara byggnaders färgsättning, skala och form, sammanhållen byggnadshöjd eller jordbrukslandskapets öppna och hävdade karaktär.

**Lila områden** markerar gårdar, byggnader, odlings- eller betesmark och bebyggelseområden som bedöms ha kulturvärden.

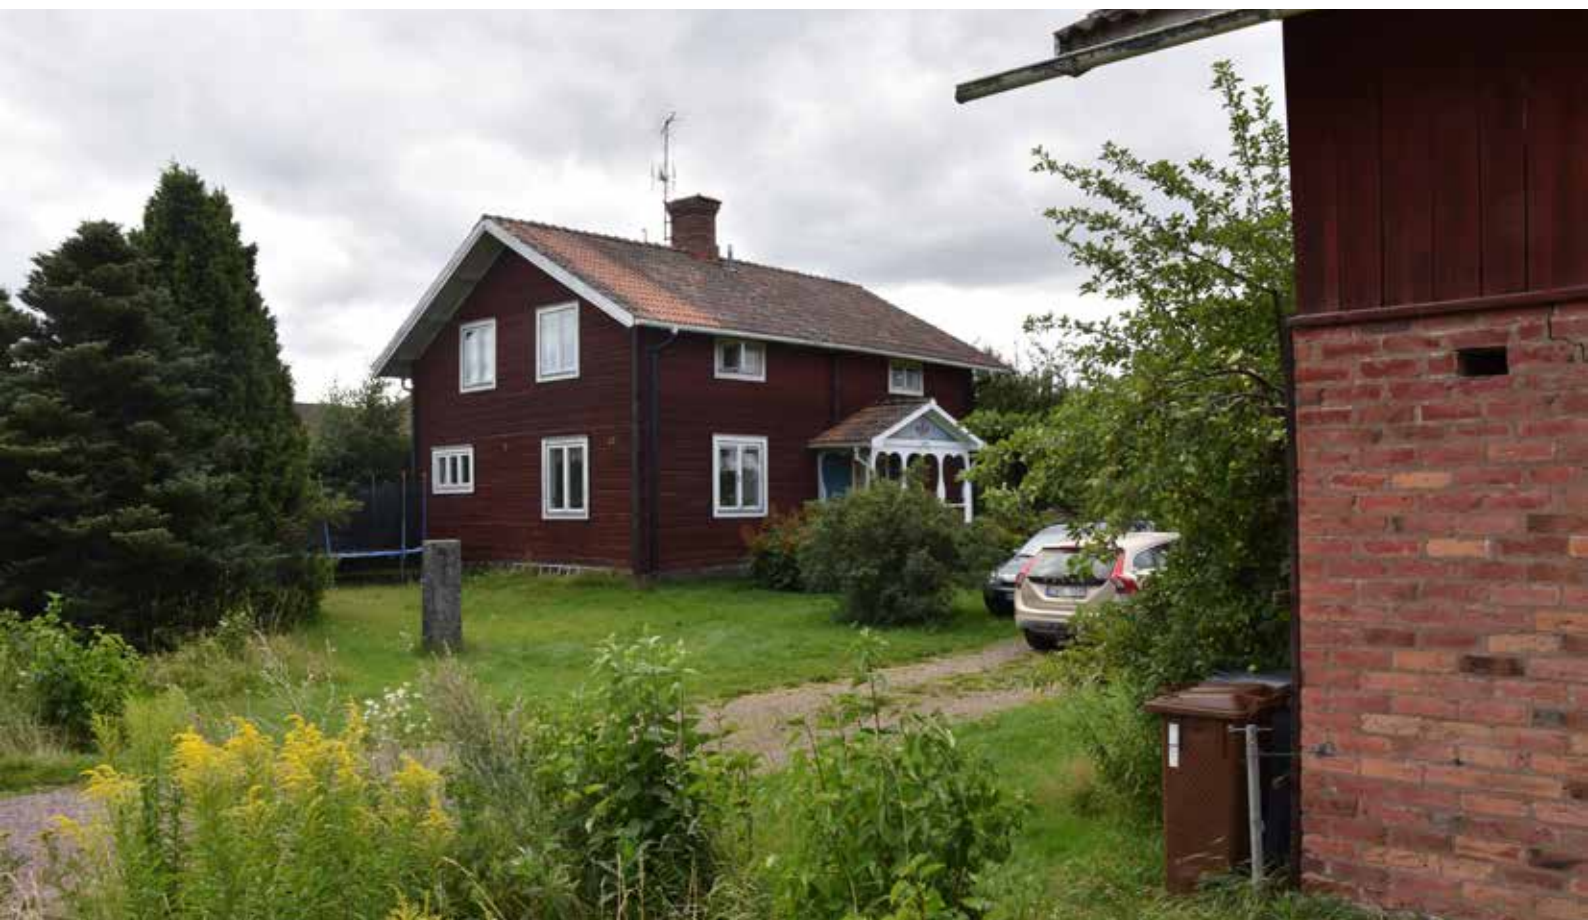
*Gård med sen 1800-talskaraktär där korsplanshuset och ladugårdsanläggningen med tegeldel kan berätta om hur gårdsbildningarna förändrades till följd av industrisamhällets intåg i Leksand kring 1870. Gärde 7:10.*

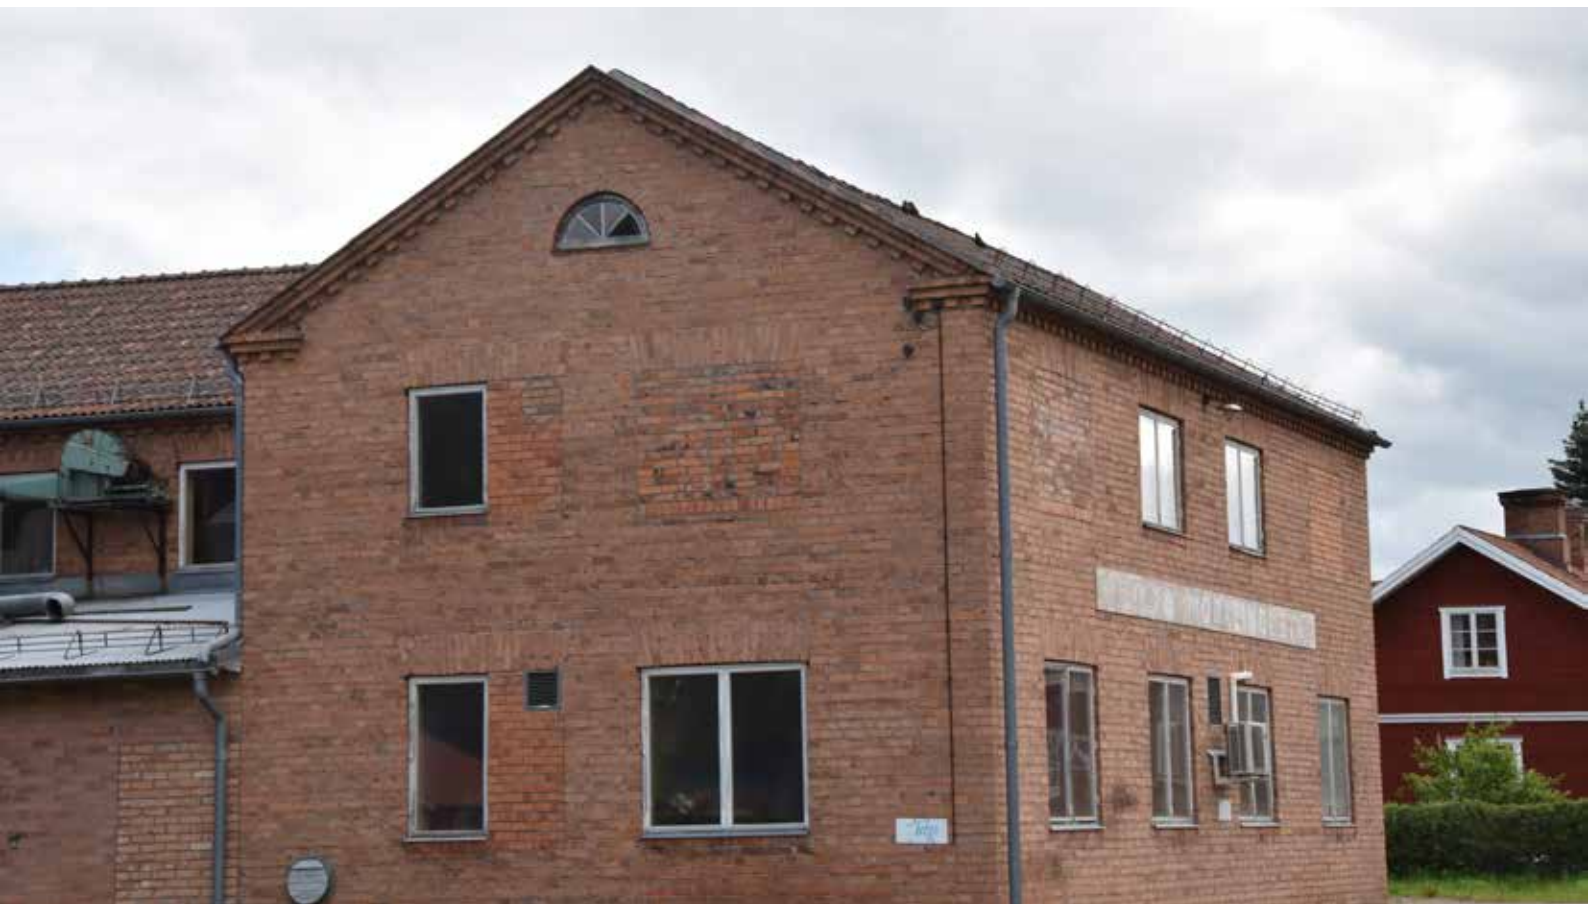
*Närbild på Möbelfabriken tegelfasad. De raka fönstervalven och takfoten är karaktäristiska. Gärde 15:17.*
