ROMMA

Rönnäs fjärding, Leksands socken

Leksands kulturmiljöprogram

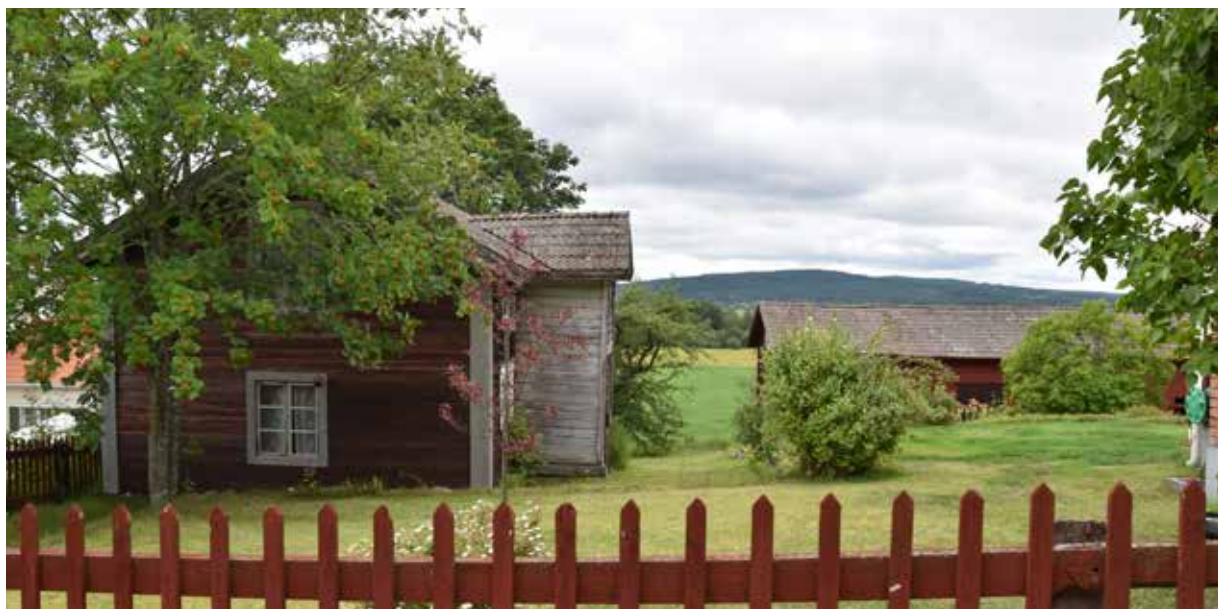
Äldre enkelstuga eller sidokammarstuga med framskjutande fästukvist. I bakgrunden det öppna odlingslandskapet mot Österdalälven. Romma 5:8.

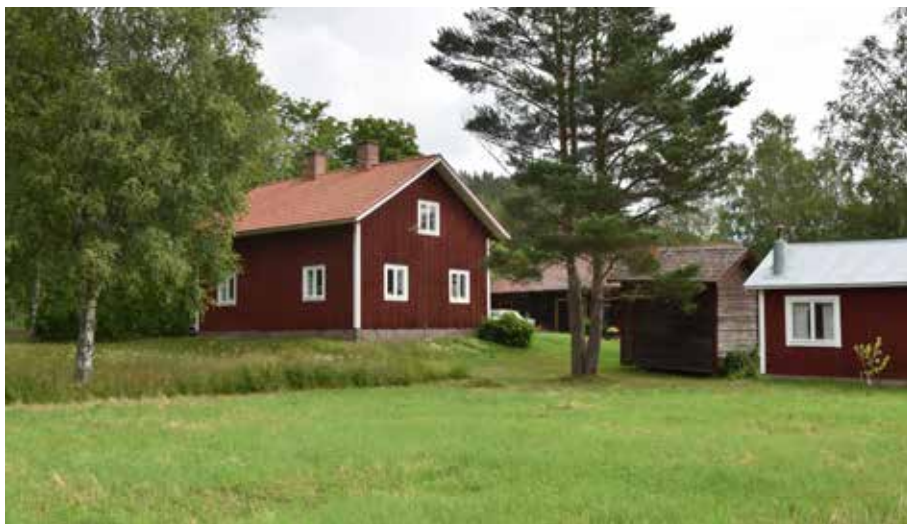
Dubbelkorsplanshus i Östra Backen. Liksom många andra manbyggnader i Romma har byggnaden moderniserats under 1900-talet, bland annat genom fönsterbyte. Romma 12:1.

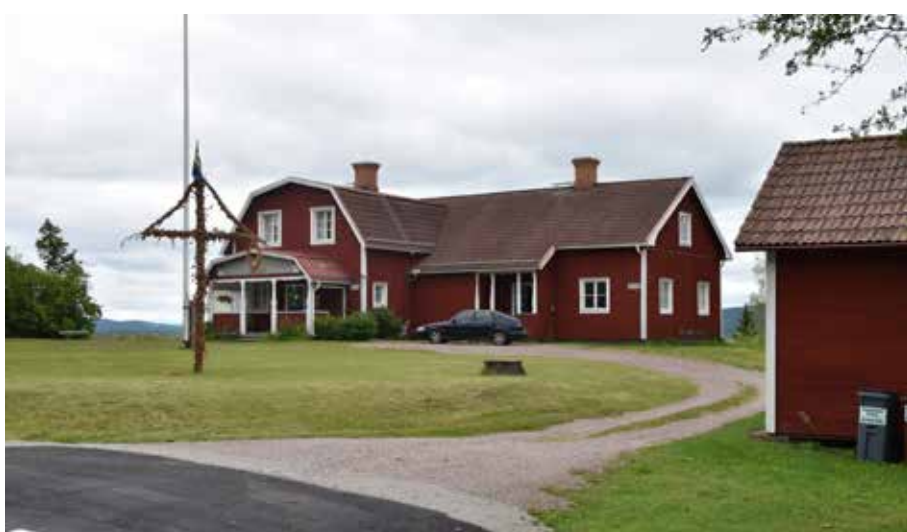
Den karakteristiska bystugan som tidigare var byskola. Den ena färstukvisten är rosmålad. Romma 14:4.

GEMENSAMMA ANLÄGGNINGAR: På en höjd i östra delen av Ovabacken finns en gammal byskola som nu används som bystuga. Byggnaden är i grunden långsmal med röd locklistpanel och tegeltäckt flackt sadeltak. Mot norr finns en farstukvist med enkla profilsågade hörnbrädor. Mot byggandens sydöstra hörn finns en påbyggnad med brutet tak och en stor farstukvist, också med brutet tak. Farstukvisten har profilsågade hörnbrädor och dekormålat fasadfält.

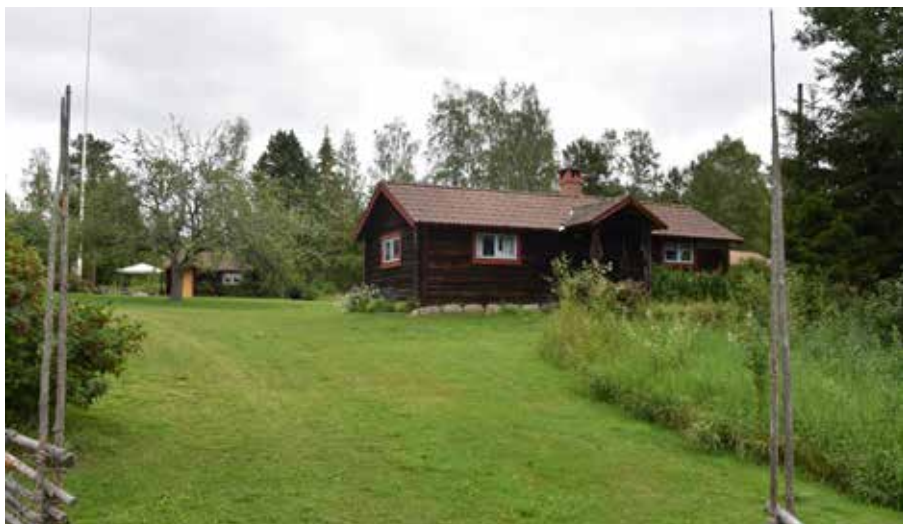
Ett modernistiskt/nationalromantiskt timmerhus, sannolikt uppfört under 1930- eller 1940-talet utformat som en parstuga. Romma 11:10.

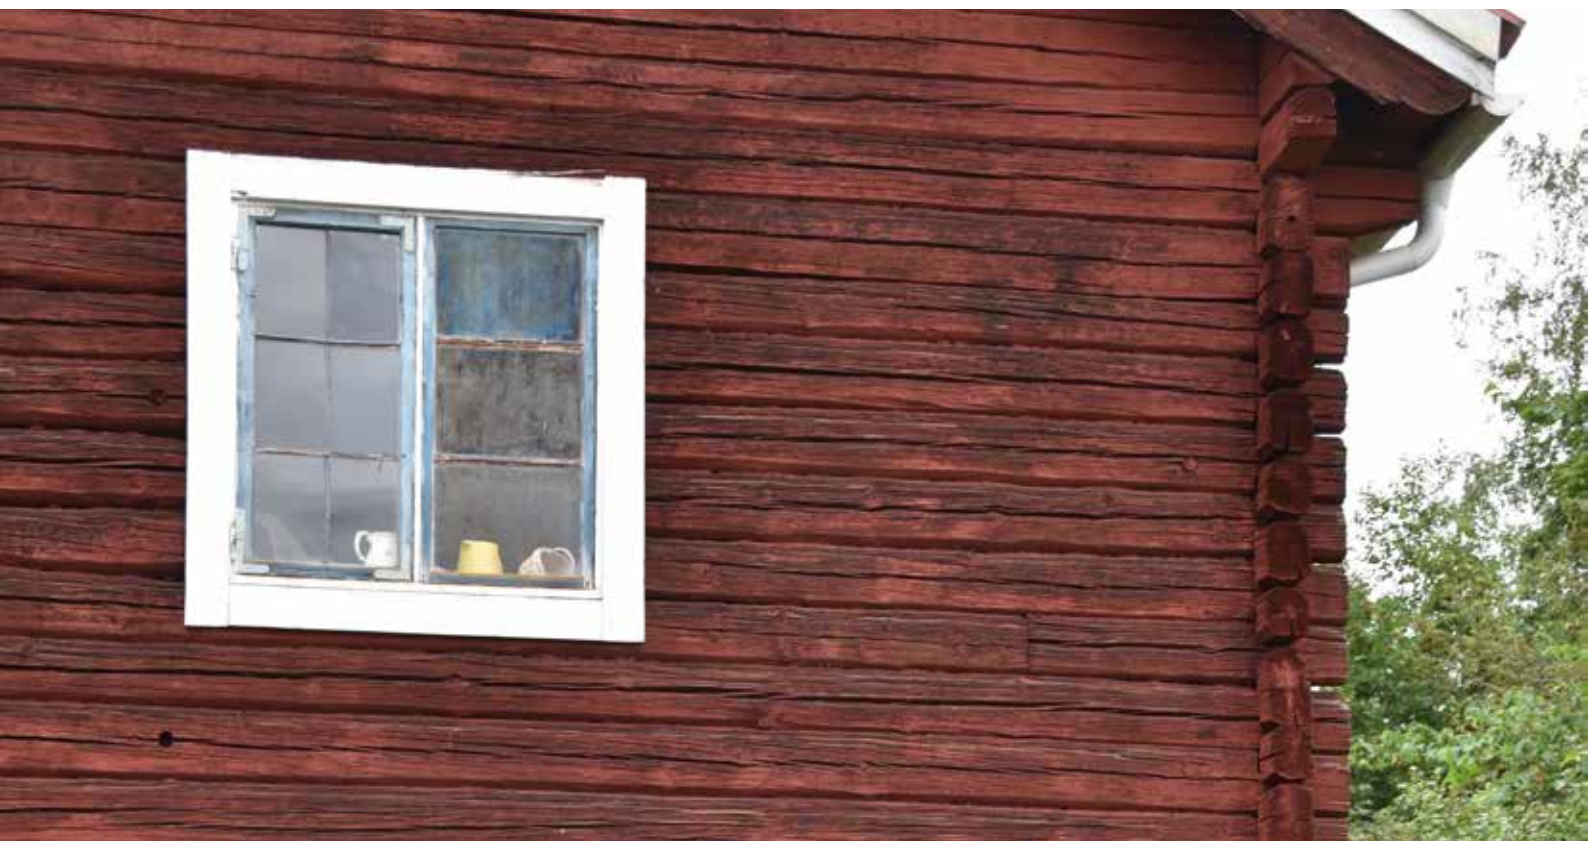
Ålderdomligt parisierblått och blyspröjsat fönster med mycket höga kulturvärden. Romma 11:6.

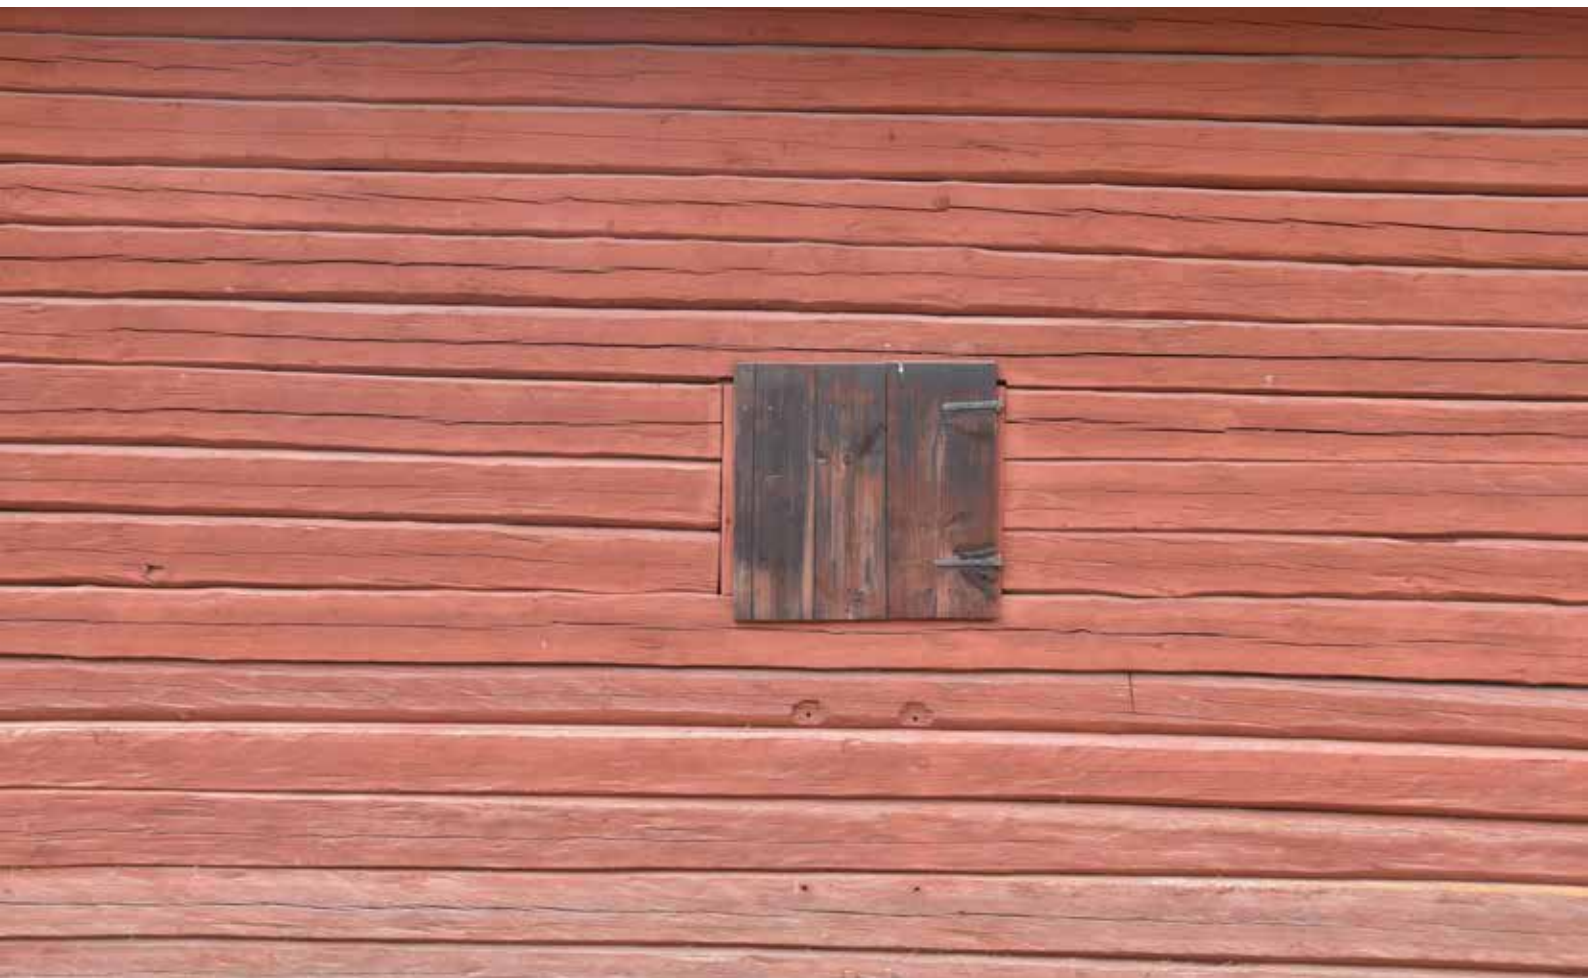
Timmervägg på äldre trösklada. Nästan alla hus i byn är faluröda.

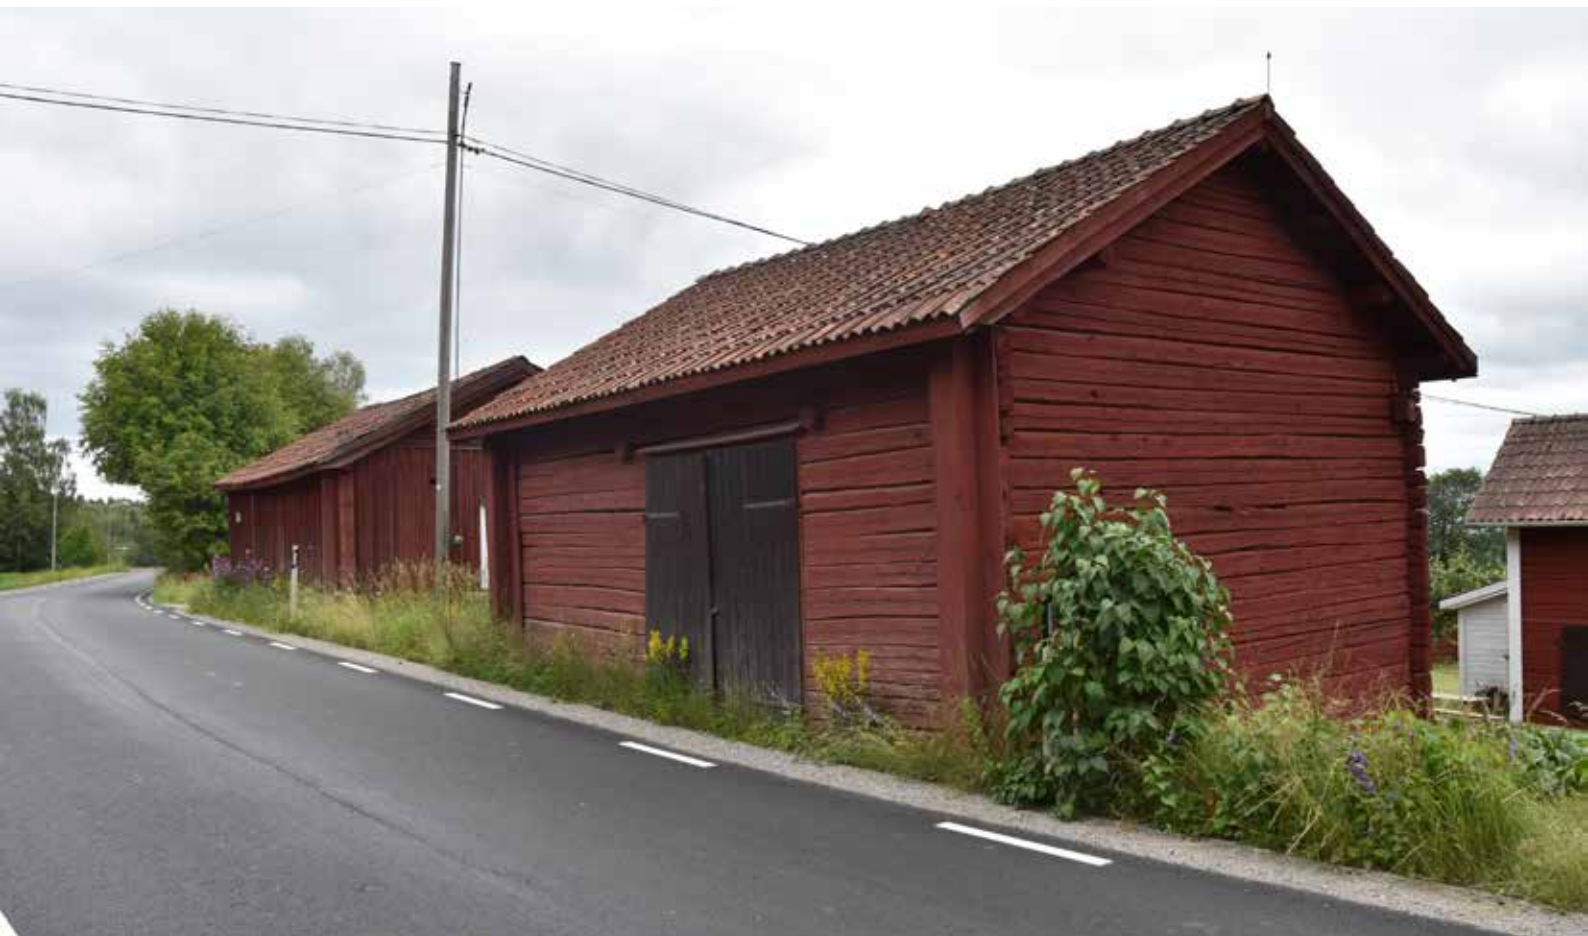
Trösklada i timmer invid Sägmyravägen. Romma 15:5 och Romma 15:6.

Kringbyggd gård med ålderdomliga timmerhus. längst upp från vänster: hölada, parstuga (bostadshus), långsideshärbre, källarstuga, loftbyggnad med portlida, vagnsbod sammanbyggd med kortsideshärbre, tröskloge, brunn, stall, torkhus, smedja, lada och fähus med portlida och dyngstad.

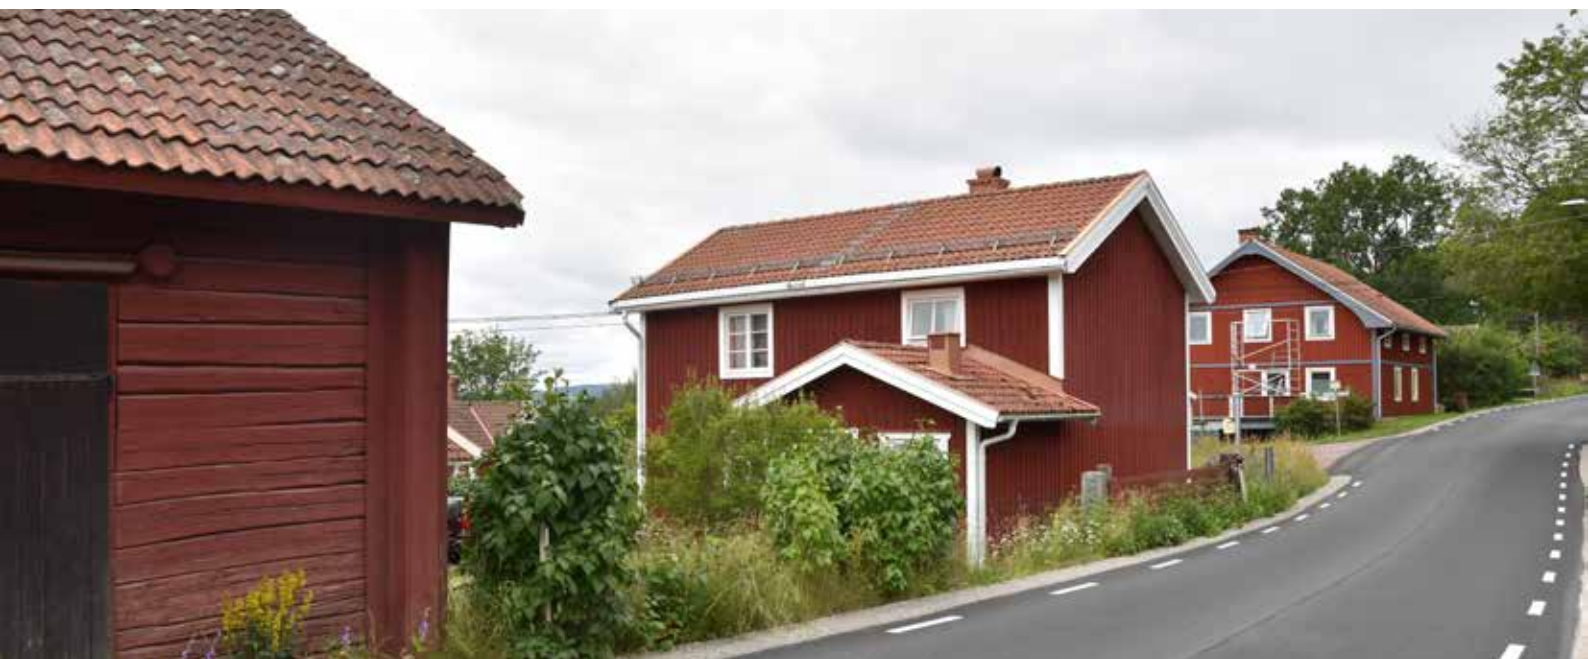
Många bostadshus i byn är moderniserade bland annat genom fönsterbyten, eller färgbyten under 1900-talet eller 2000-talet. Romma 15:5.

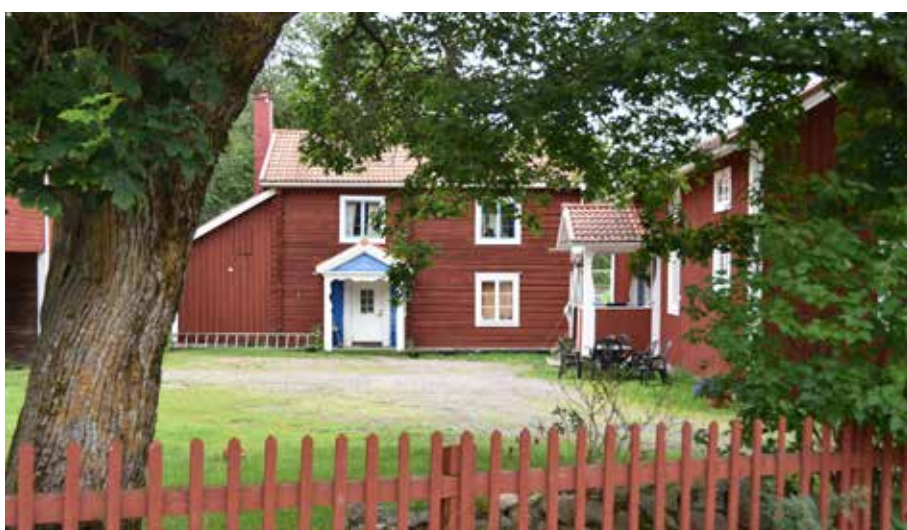
Kringbyggd gård med två äldre bostadshus. Byggnaden i bakgrunden har fortfarande värdefulla äldre detaljer så som fönster och farstukvisiten. Romma 11:6.

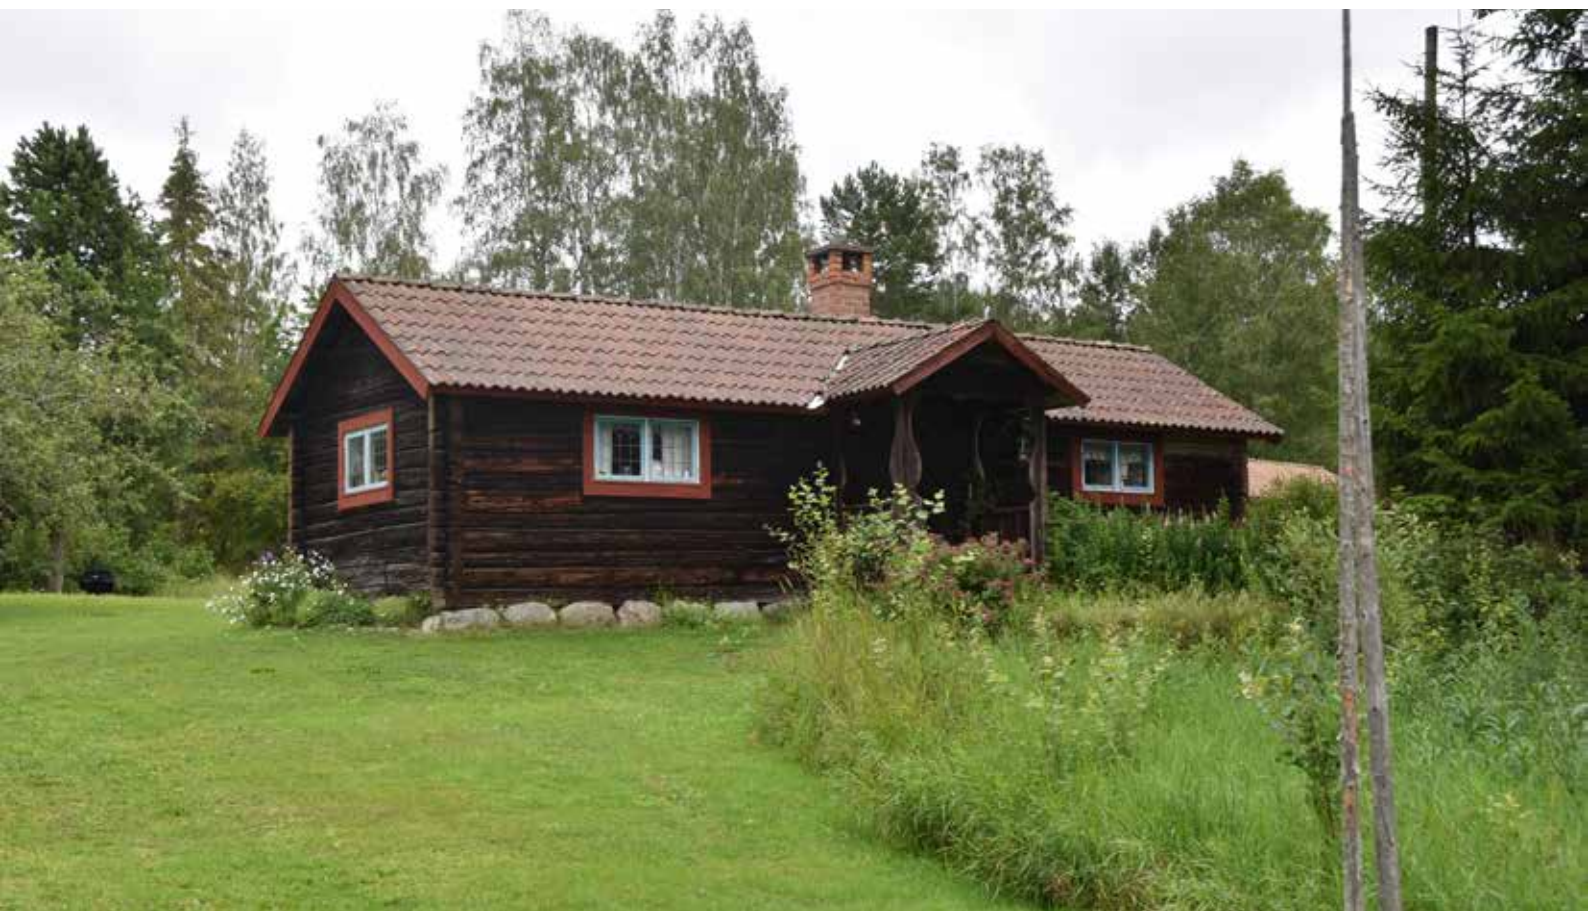
Parstuga uppförd under 1900-talet som bedöms ha särskilt kulturvärde eftersom byggnaden kan berätta om hur den äldre timmerhuskulturen omtolkades och traderades in på 1900-talet. Romma 11:10.

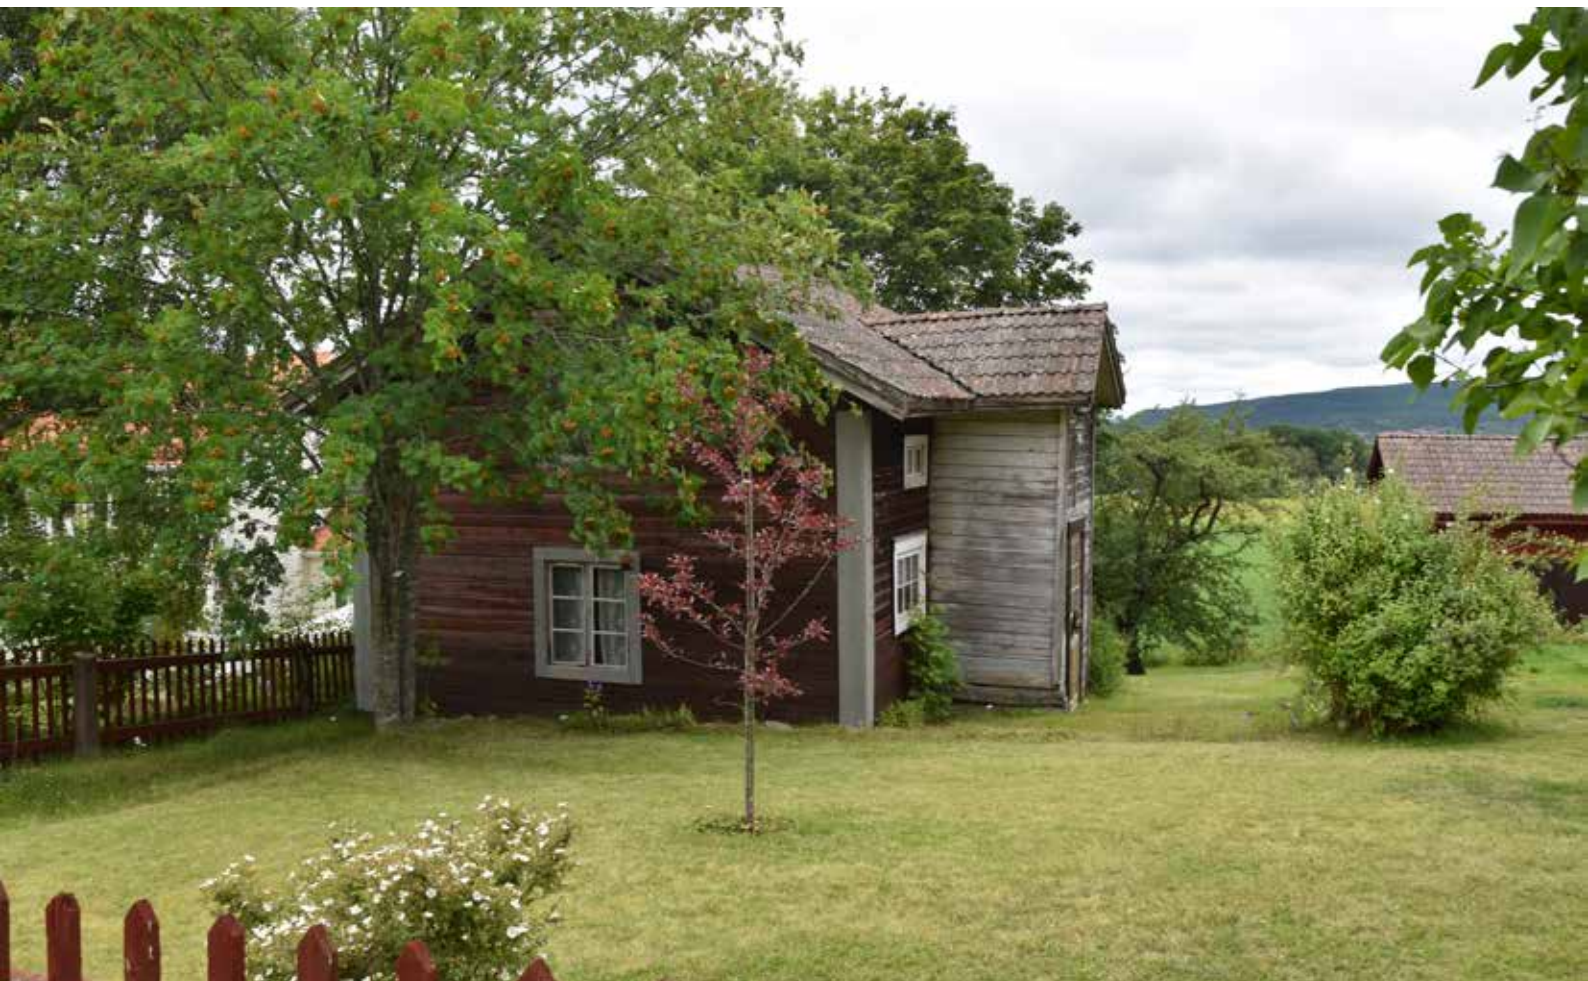
Sidokammarstuga med oförändrad äldre karaktär. Byggnaden kan berätta om timmerhuskulturen i Leksand och bedöms ha särskilt kulturvärde. Romma 5:8.
